Livret d'entretien électronique MAZDA

CX-5 - 2.2L SKYACTIV-D (175 hp) - Zeal Red
6AT

VHC MMI

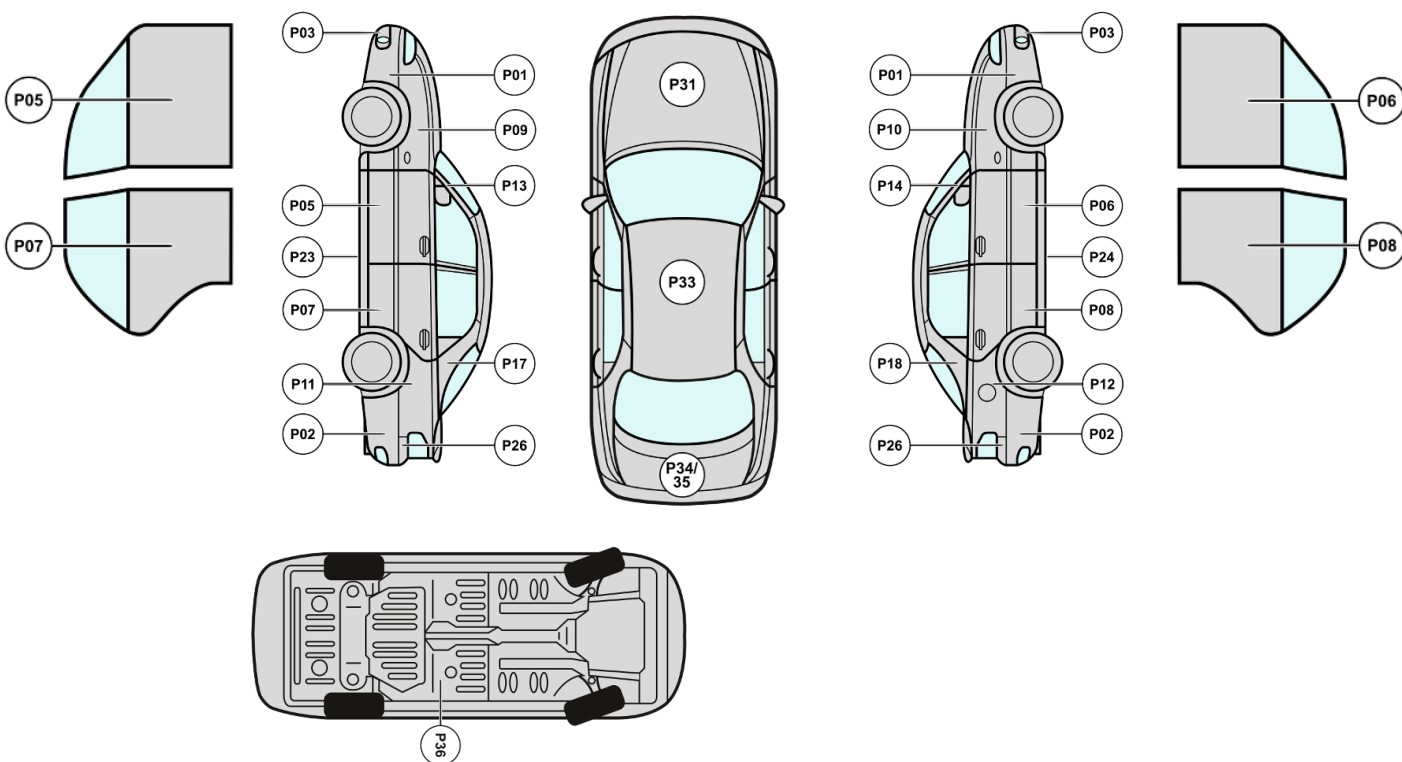
Liste de contrôle de carrosserie

Aucun problème de carrosserie/peinture détecté.
